*Opinia konserwatorska, program prac konserwatorskich
dla*

gotyckiego kościoła pw. Jana Chrzciciela, XV w.

nr rej.: A/180

Warszawa – marzec/kwiecień - 2020 r.

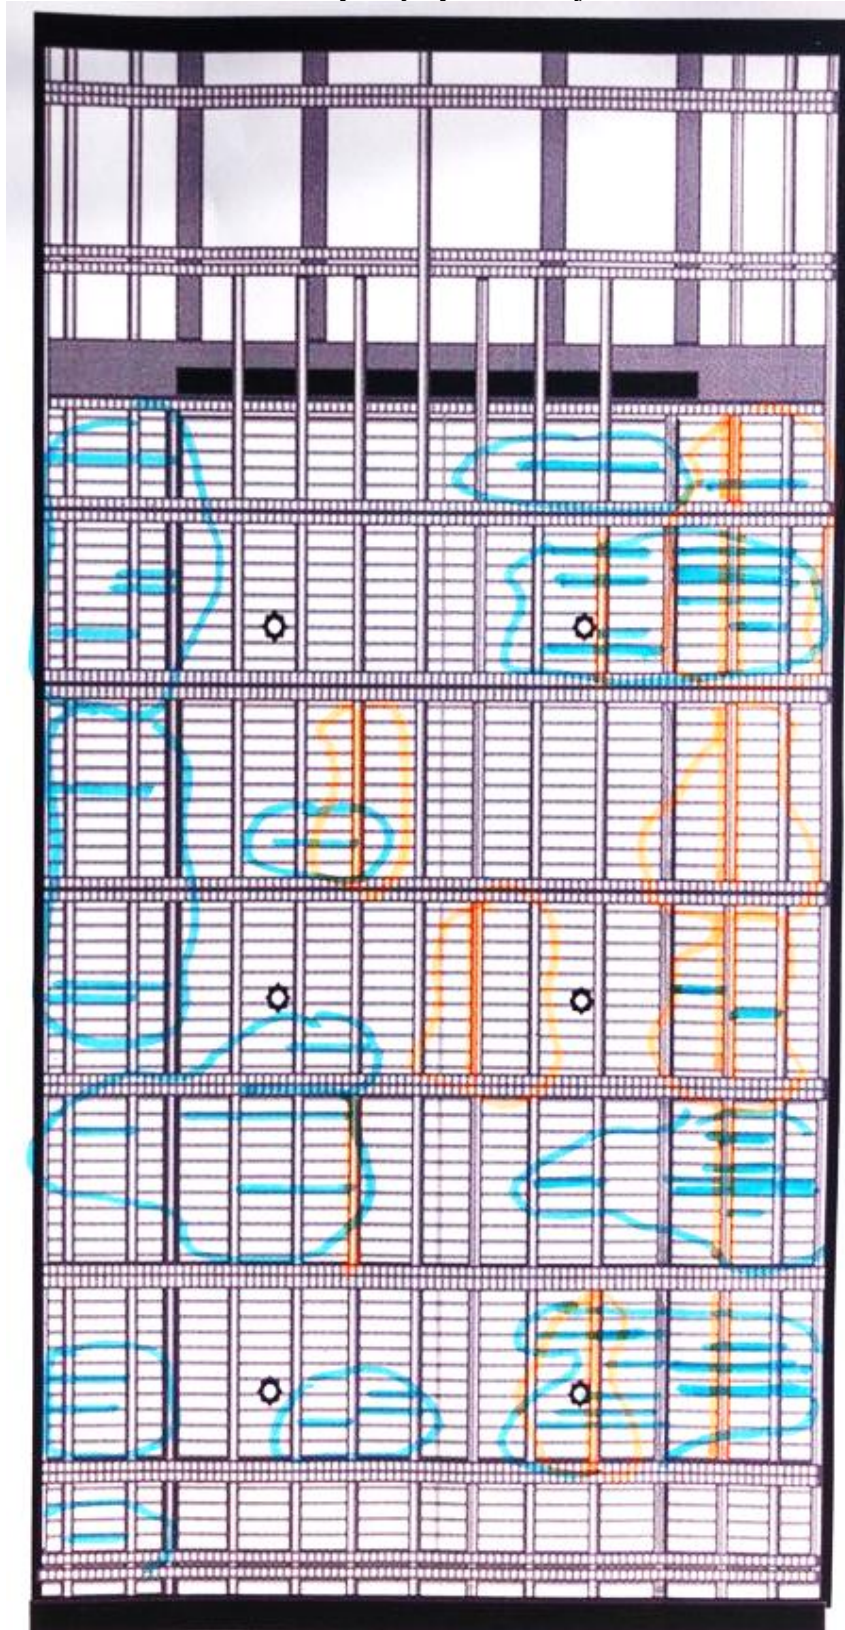
Rejestracja biodegradacji stropu i sufitu

Stwierdzono powierzchniowe porażenia spowodowane przez czynniki degradacji takie jak głównie: owady techniczne szkodniki drewna, grzyby. Lokalnie poziom degradacji przekracza 50% - strefa deskowania stropu – miejsca wskazano na rysunkach.

Kolorem niebieskim oznaczono strefę podmakania - zagrzybienia, pomarańczowym kolorem oznaczono porażenia przez owady techniczne szkodniki drewna, widok od strony więźby dachowej

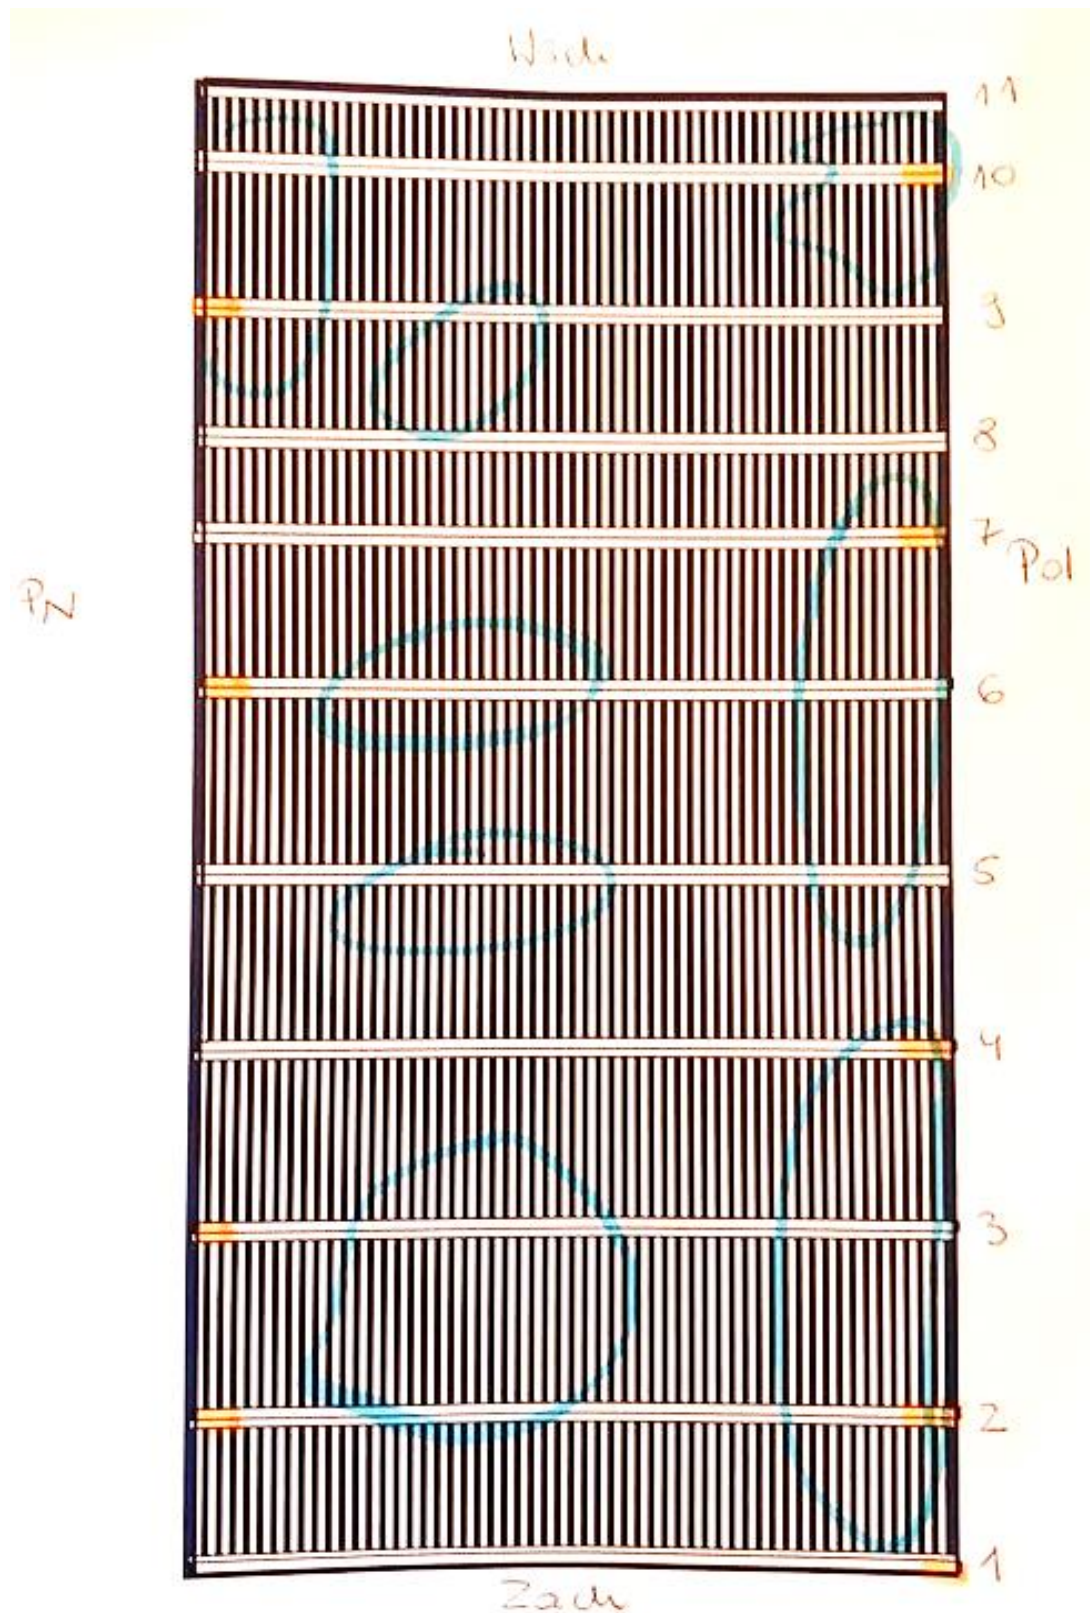
Rejestracja biodegradacji krokwi i deskowania połaci

Kolorem niebieskim oznaczono strefę podmakania - zagrzybienia, pomarańczowym kolorem oznaczono porażenia przez owady techniczne szkodniki drewna, widok od strony więźby dachowej
