**PROJEKT REMONTU POSZYCIA DACHU  
ORAZ WIĘŻBY DACHOWEJ I STROPU W BUDYNKU  
KOŚCIOŁA Św. Jana Chrzciciela  
w Gołyminie-Ośrodku**

06-420 Gołymin-Ośrodek, ul. Księdza Michałak 6A

## OPIS TECHNICZNY

## **3. STAN TECHNICZNY BUDYNKU**

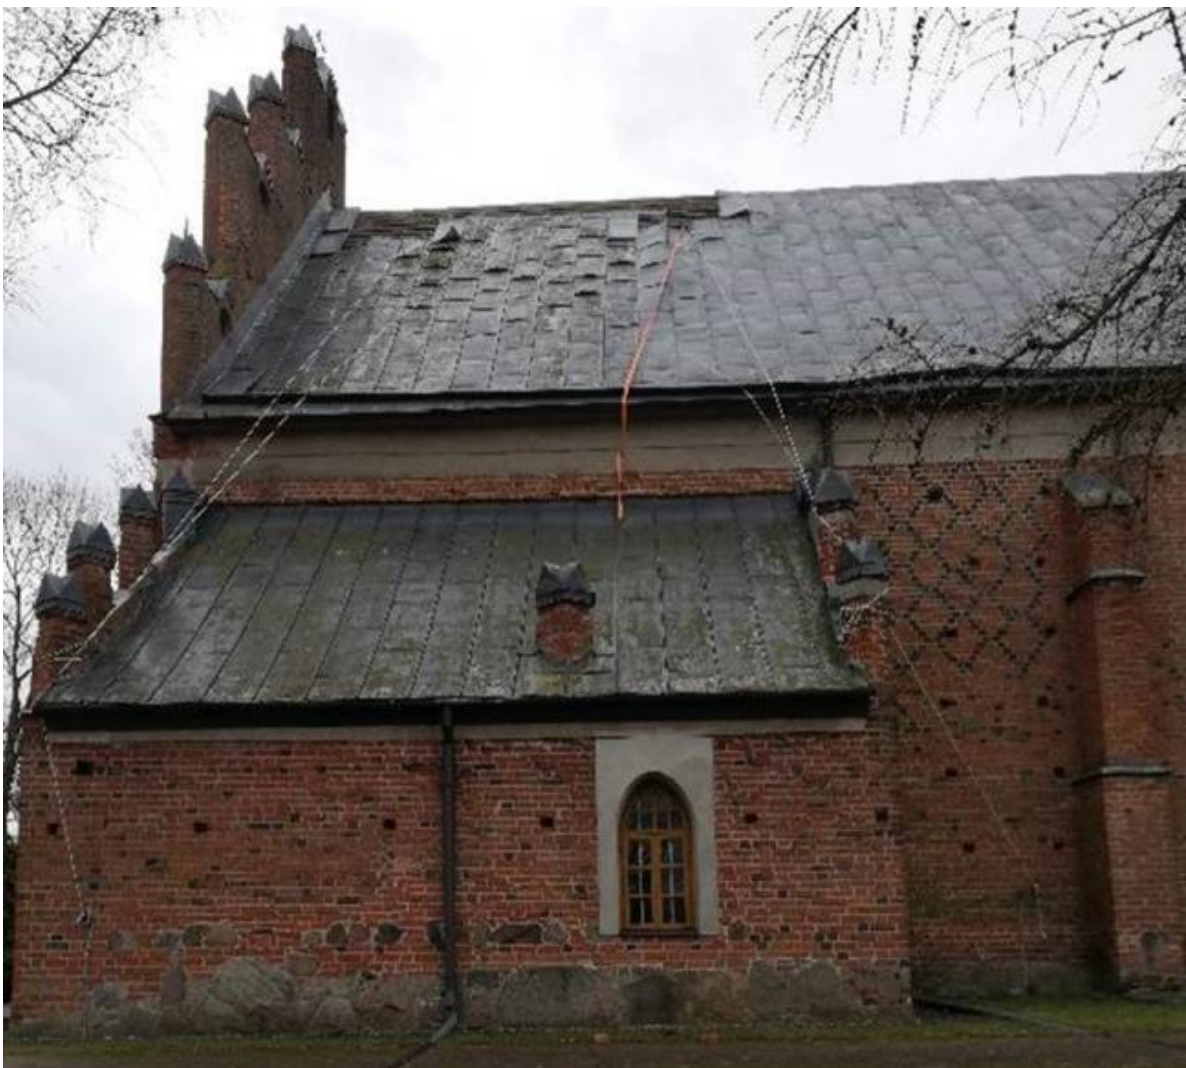
Dach dwuspadowy, kryty blachą ocynkowaną. Stan zachowania pokrycia dachowego oraz obróbek blacharskich zły. Stwierdza się ubytki w blasze oraz obróbkach blacharskich. Liczne spękania i rozszczelnienia blachy stale się powiększają. To wszystko powoduje penetrację czynników atmosferycznych w strukturę konstrukcji dachu oraz przenikanie wody do elementów konstrukcji, a w następstwie wilgoci do budynku.

W lutym 2022 w skutek nawałnicy całkowitemu uszkodzeniu uległo 1/3 poszycie dachu, już i tak będące w złym stanie. Zamknięciu uległa część więźby dachowej i drewniany strop.

- wymiana pokrycia dachowego
- wymiana obróbek blacharskich
- renowacja elementów więźby dachowej z możliwością wymiany ok. 30% substancji. Na etapie sporządzenia projektu niemożliwością jest podanie dokładnie, które elementy będą musiały być poddane wymianie. Celem projektu jest zachowanie w jak największym stopniu elementów oryginalnych. Dopiero przy pracach remontowych, podczas oczyszczania elementów z nalotu biologicznego będzie można dokonać szczegółowej oceny stanu zaatakowania grzybami i larwami owadów, co będzie skutkowało decyzją, które elementy będą musiały zostać wymienione na nowe.
- renowacja drewnianego stropu

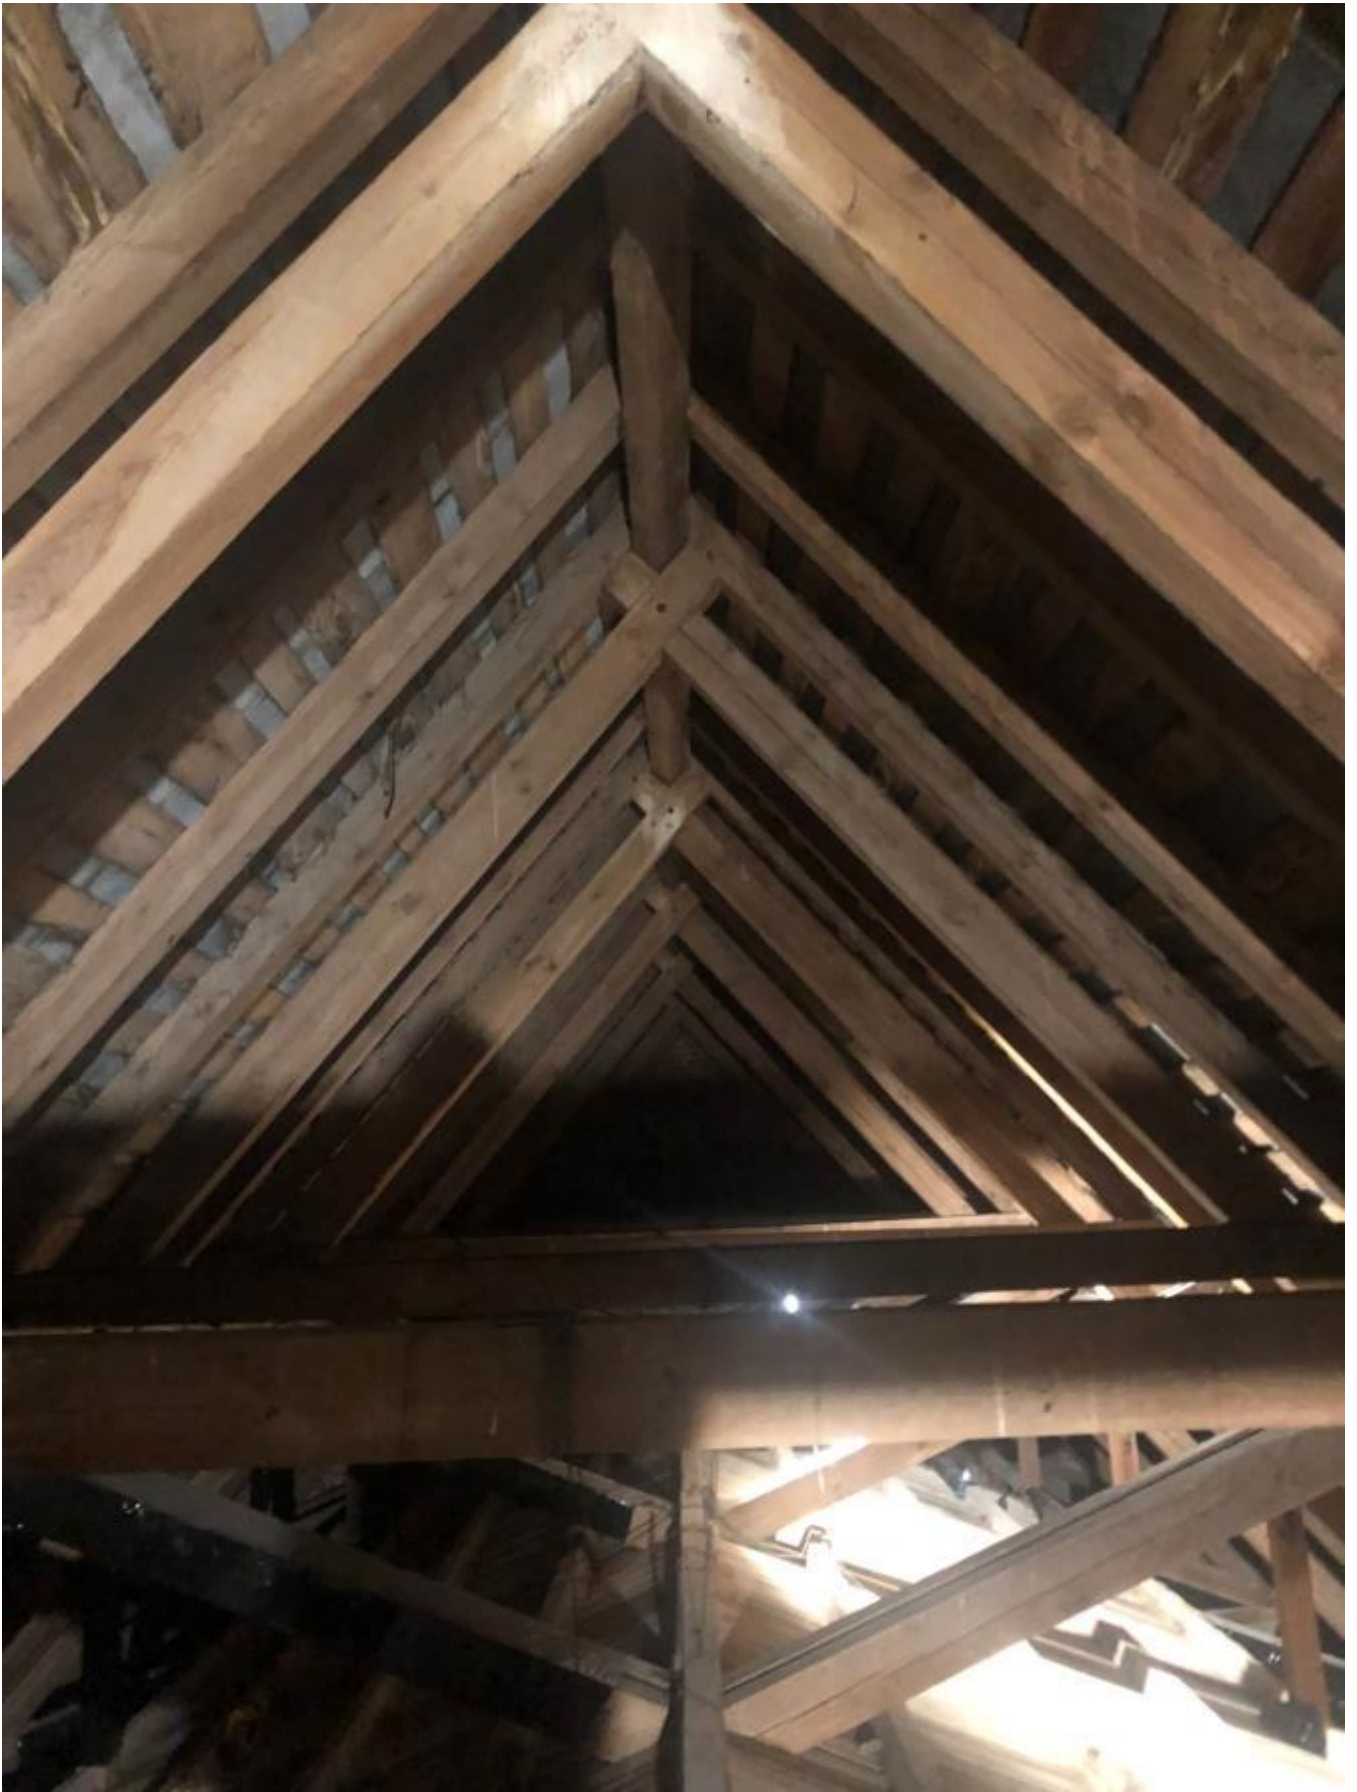
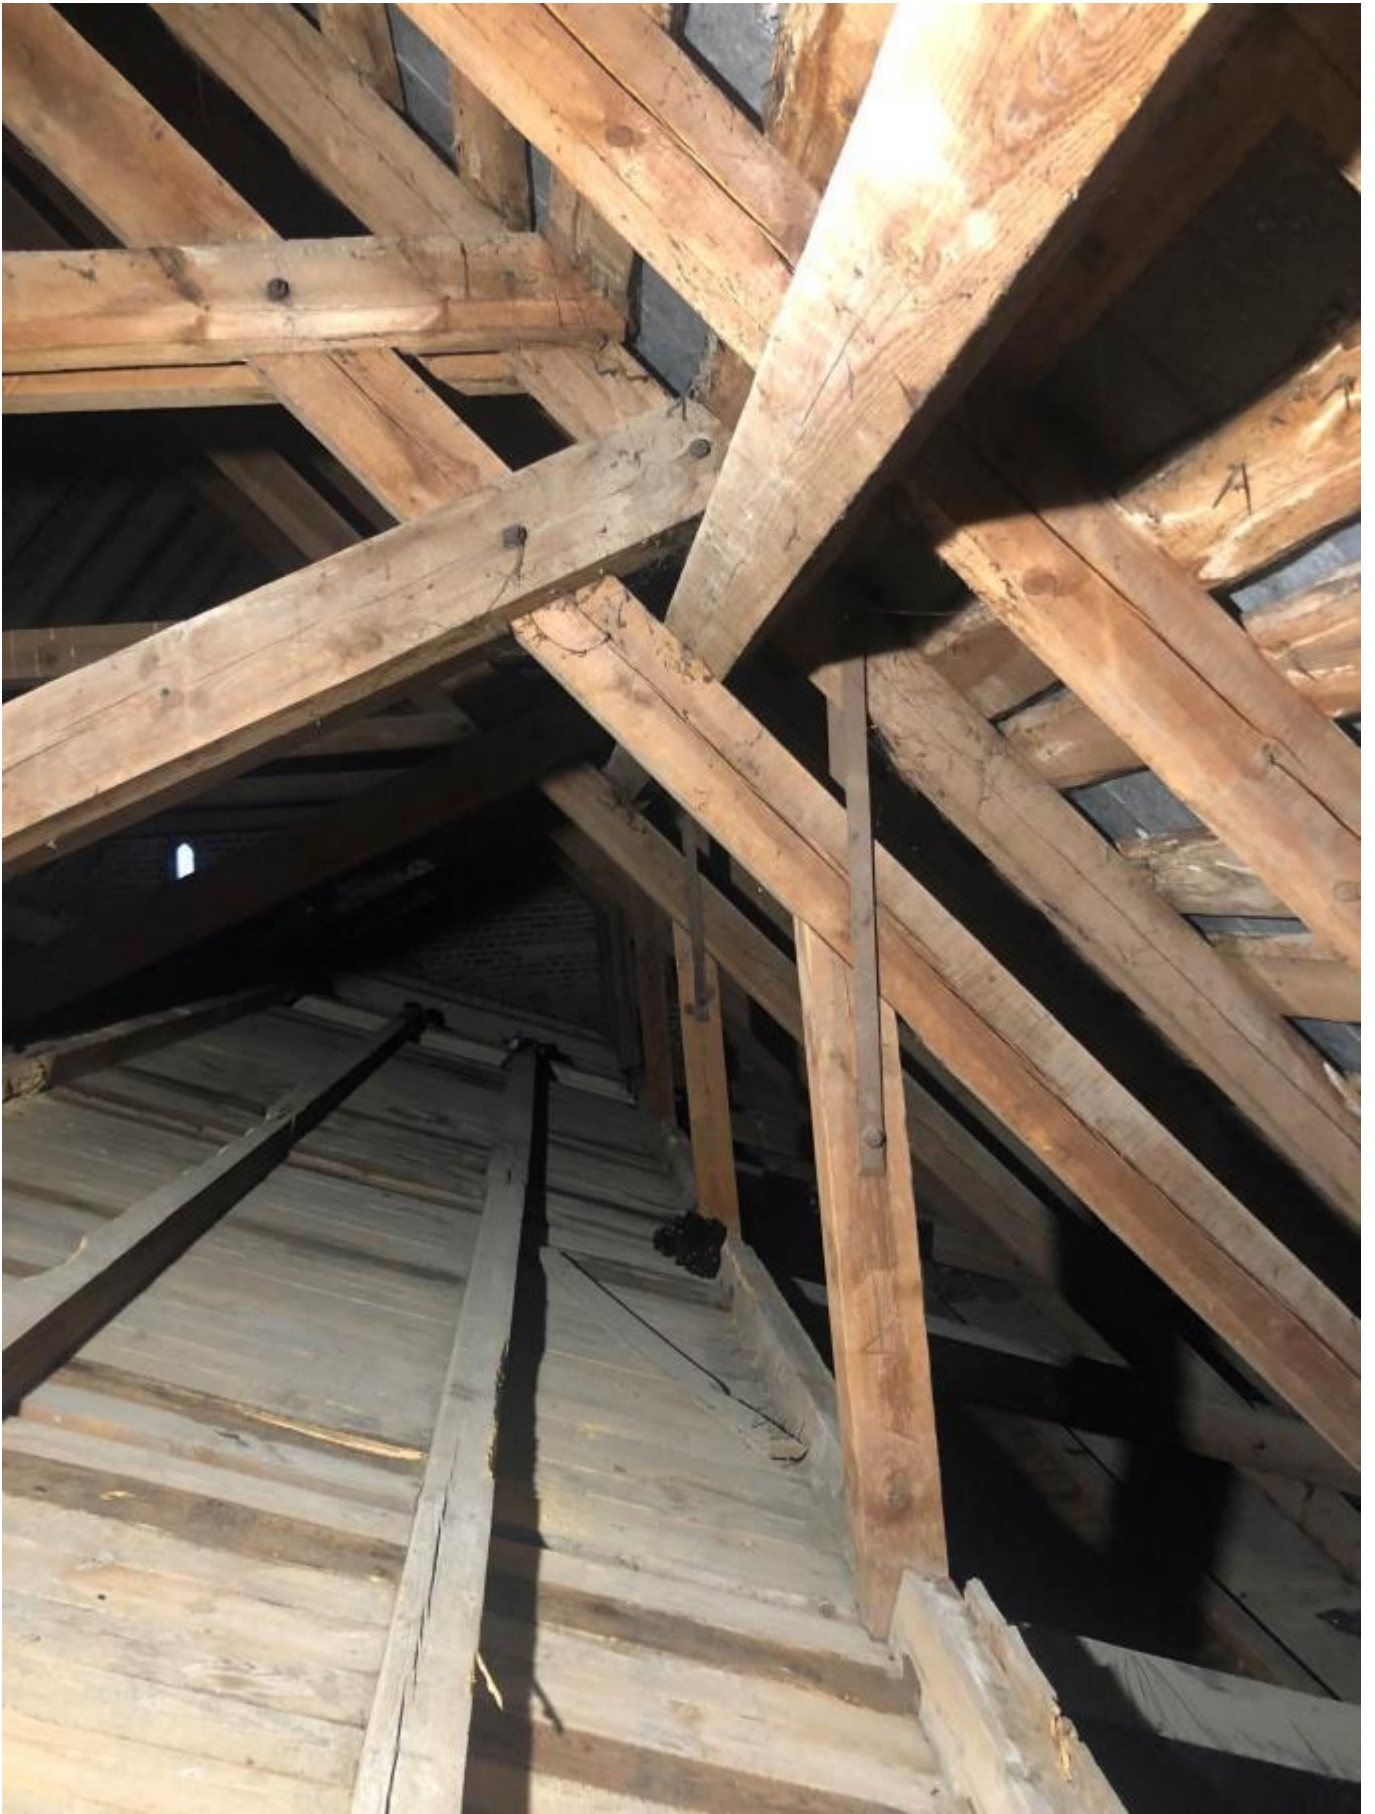
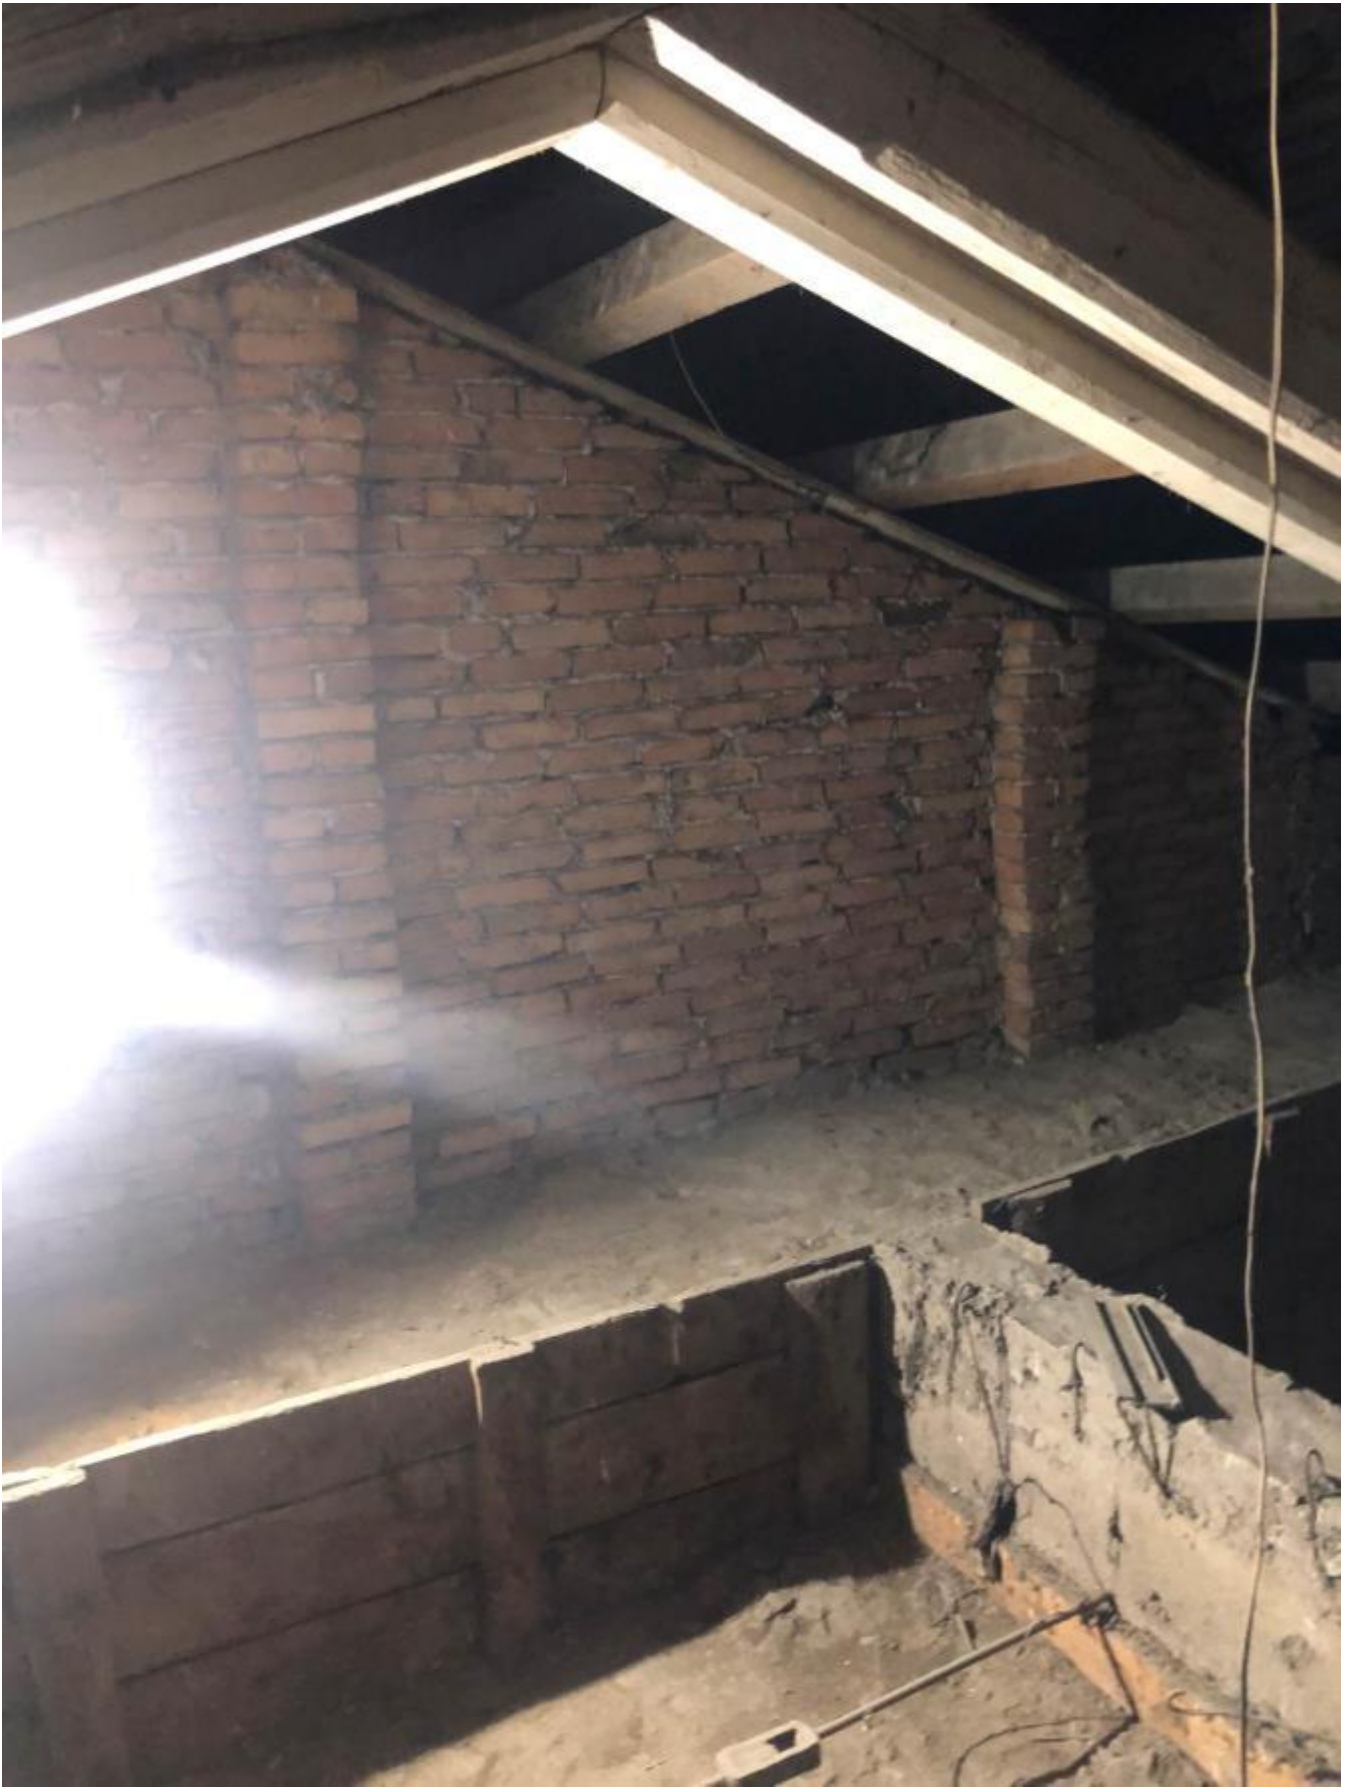
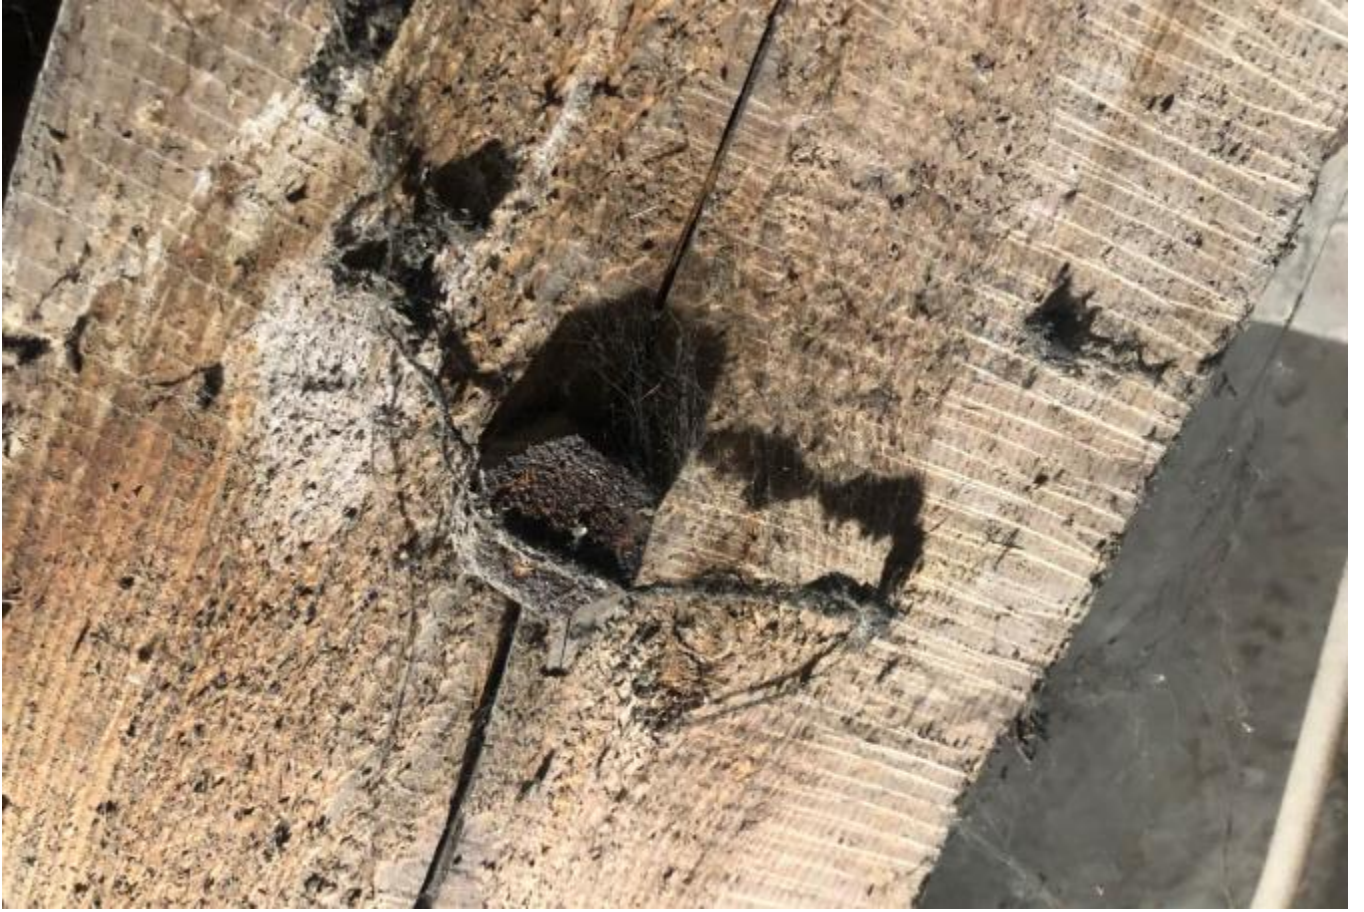
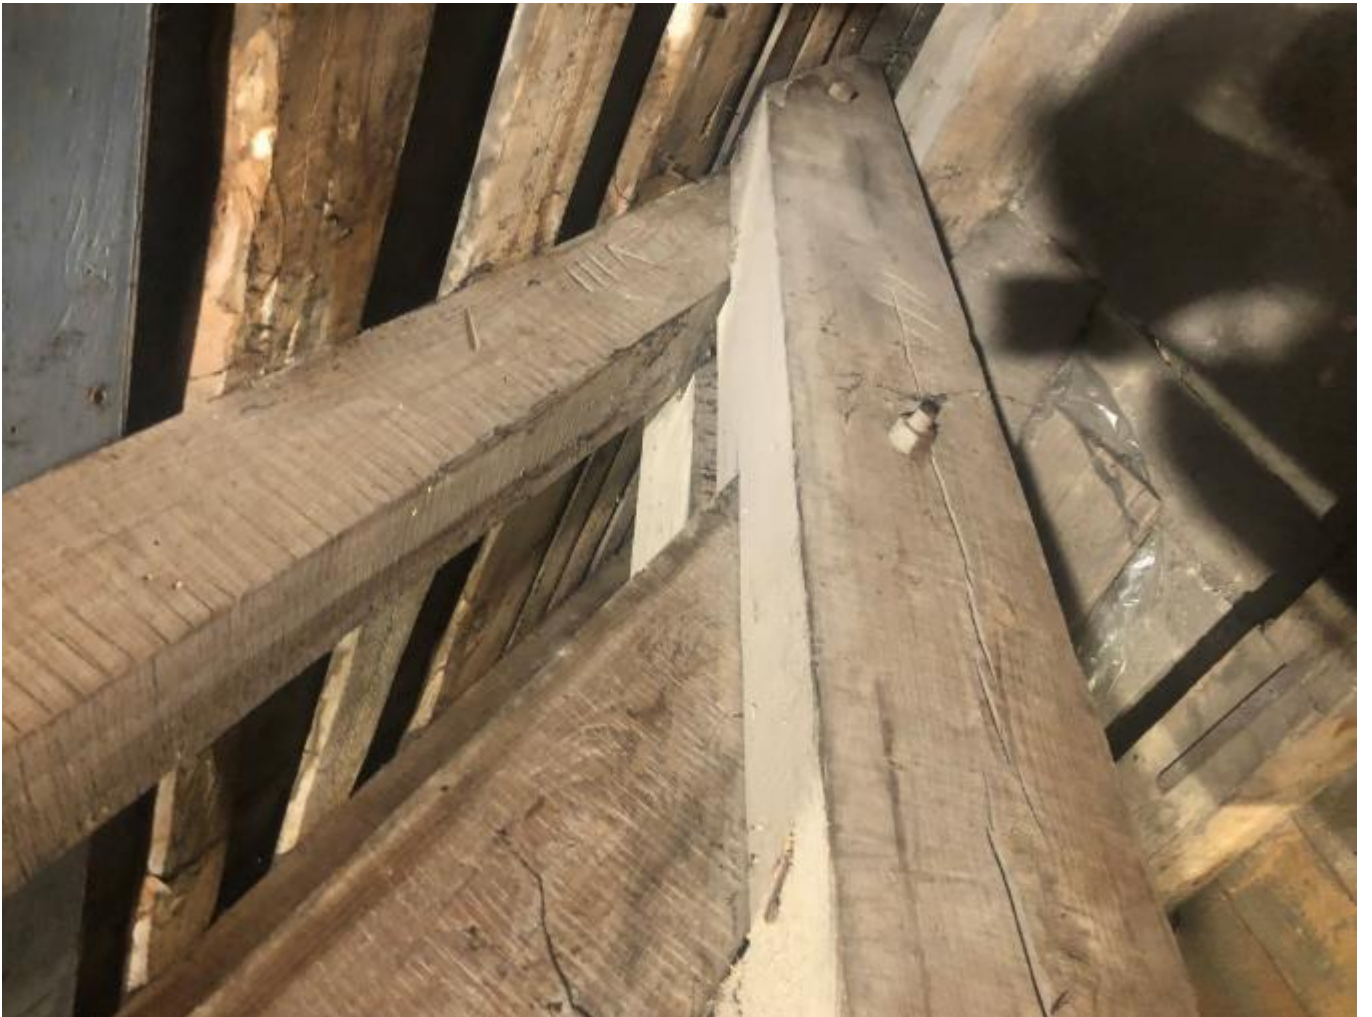
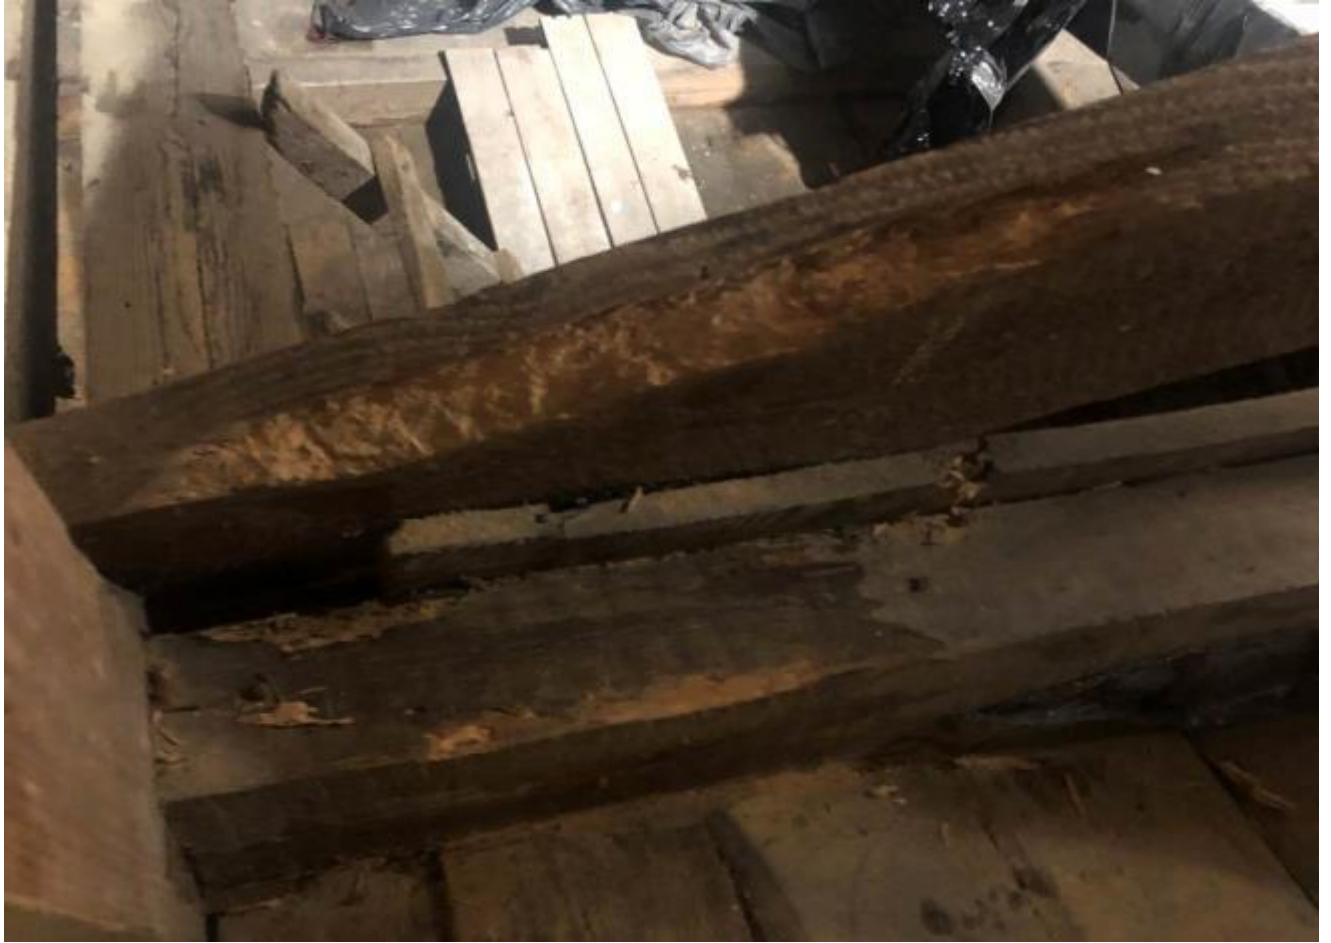
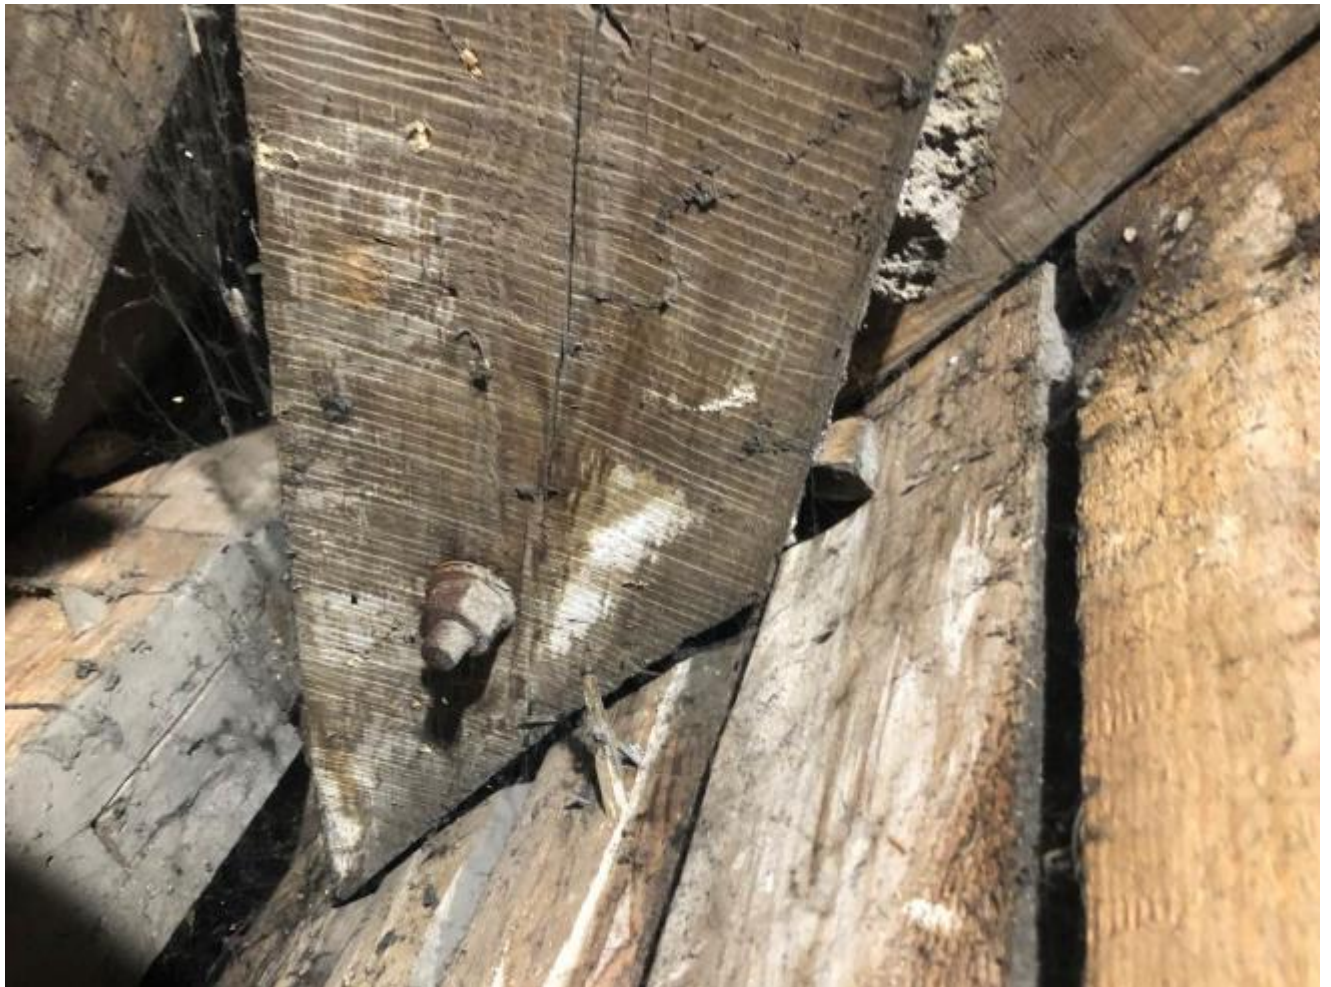
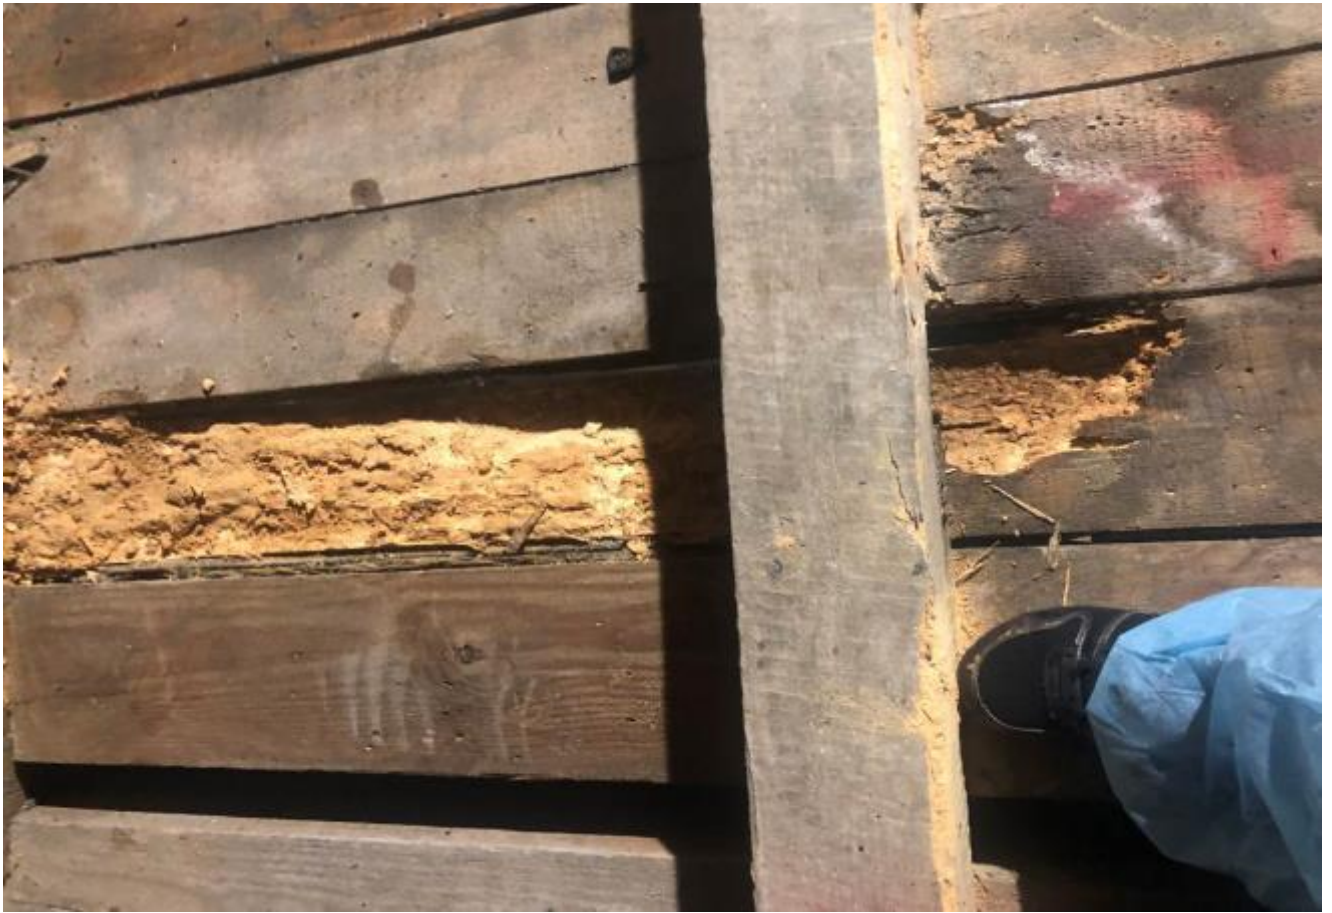
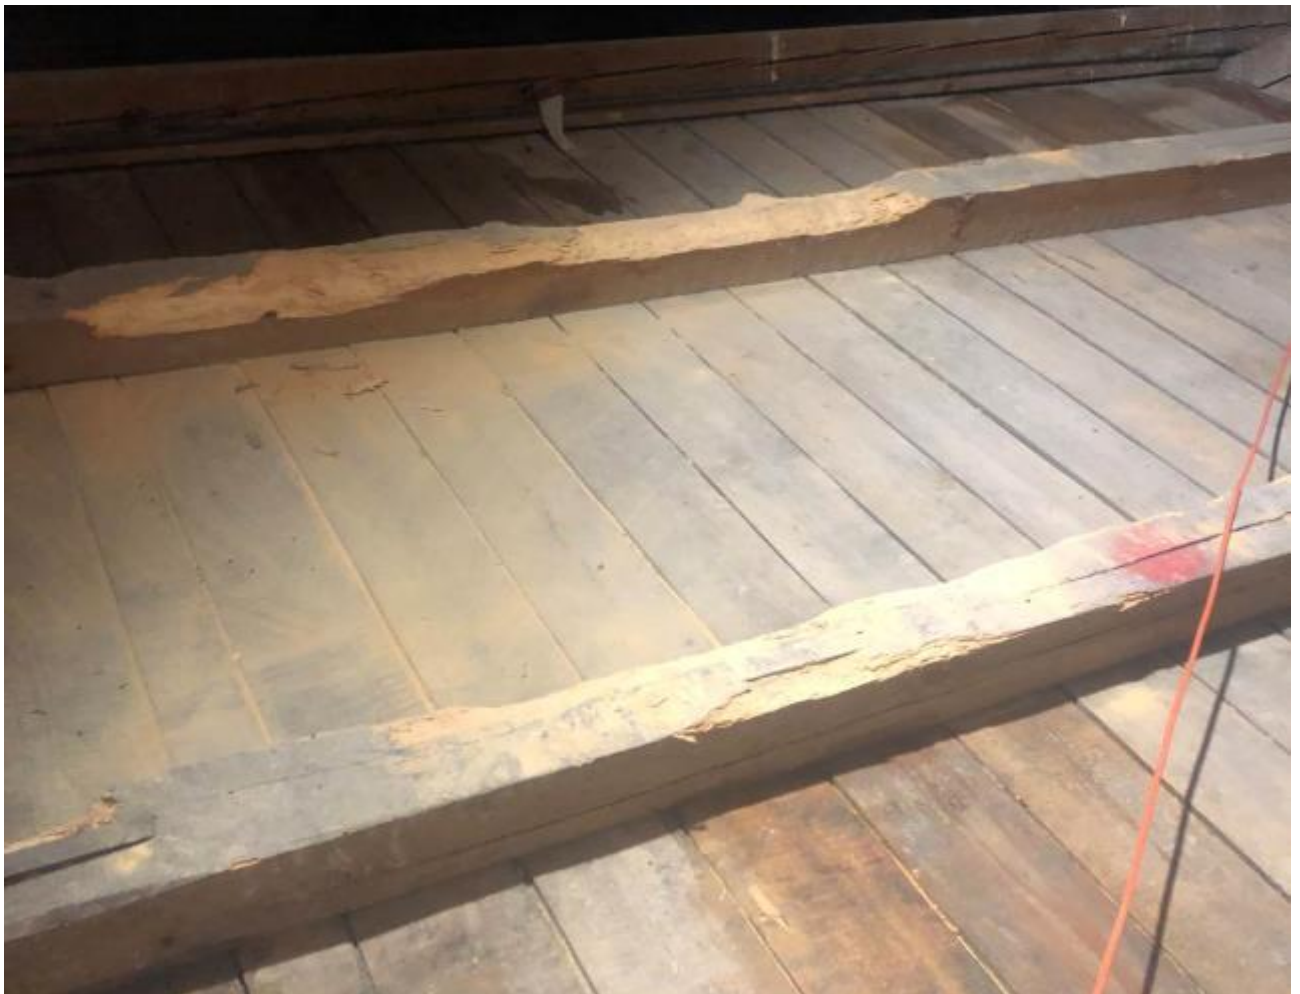
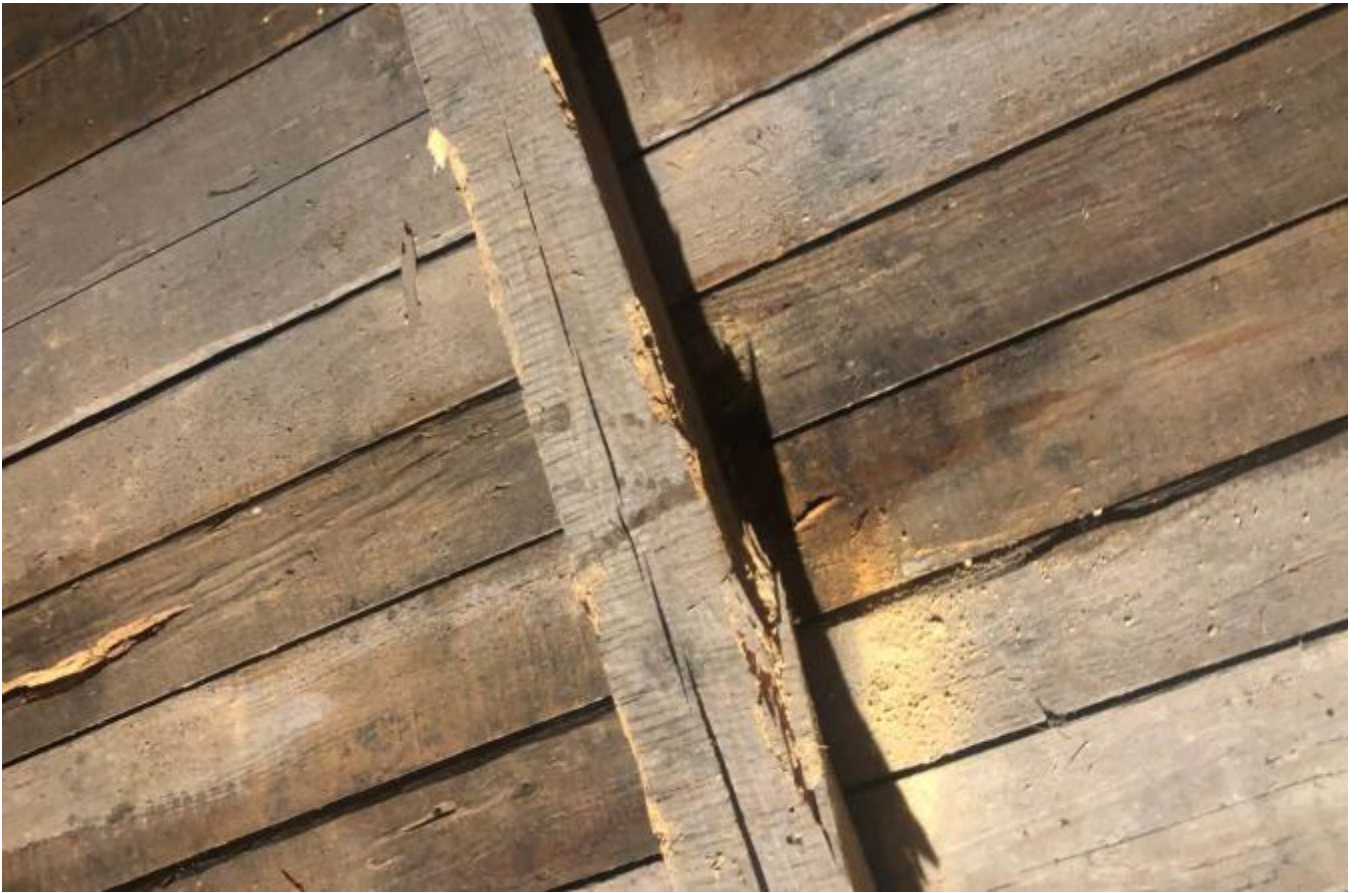
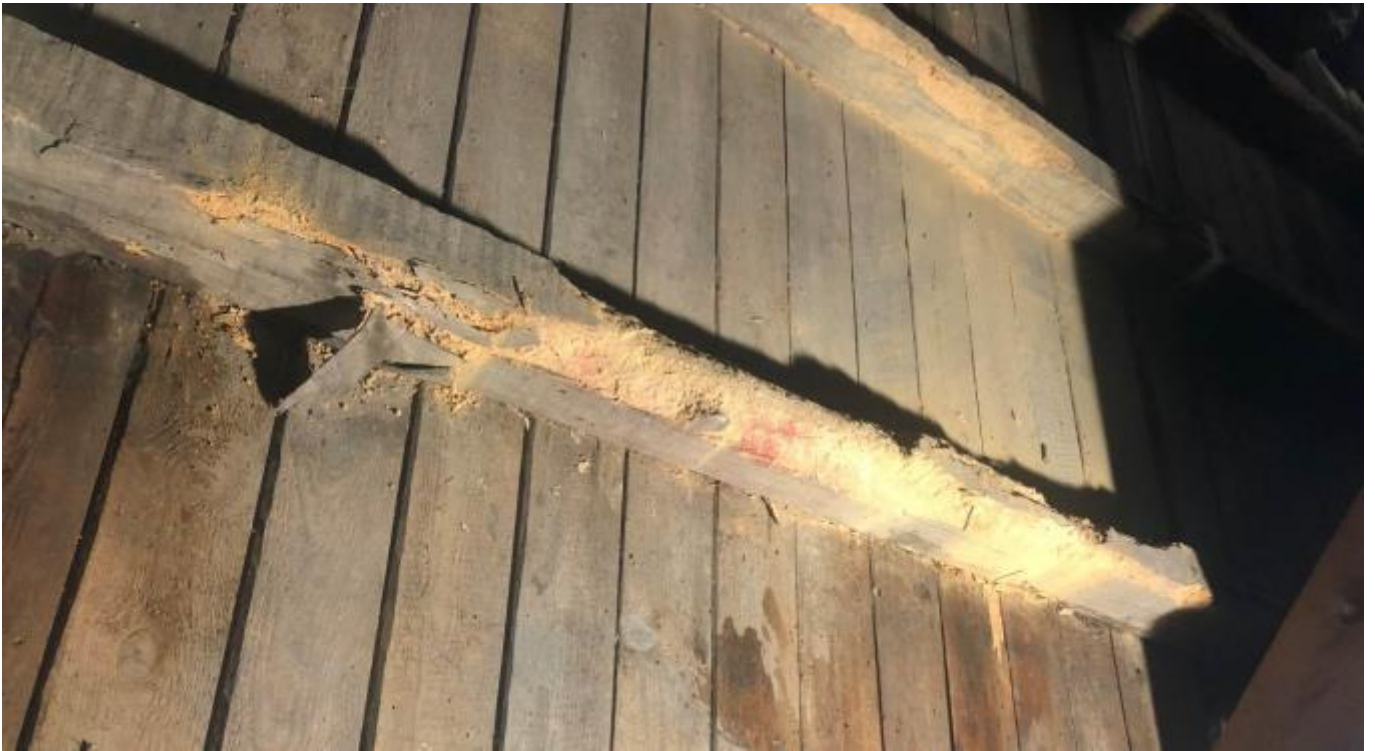
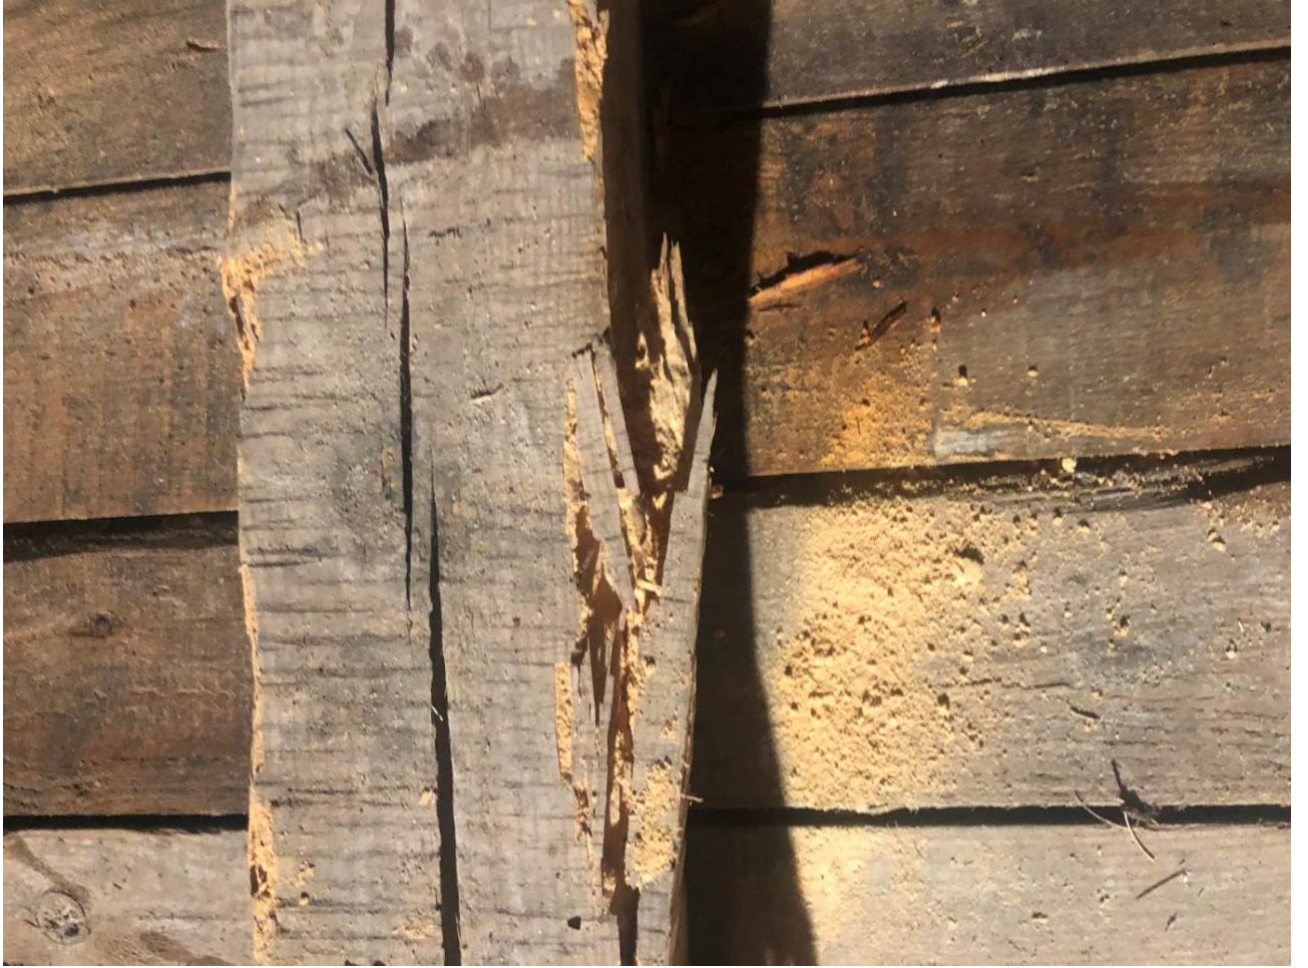
Ogólnie stan elementów drewnianych więźby i stropu określa się jako niestabilny. Poziom zawilgocenia jest na poziomie 11-14%, w miejscu uszkodzenia poszycia dachu przekracza 30%. Cała konstrukcja stropu oraz więźby kościoła od strony przestrzeni dachu jest w znacznym stopniu porażona przez owady. Więźba dodatkowo ulega namakaniu przez penetrujące nieszczelności w poszyciu dachu wody opadowe.

Zamieszczone poniżej fotografie obrazują stan zniszczeń elementów konstrukcyjnych.
